**DIAGNÓSTICO BIOFÍSICO Y SOCIOECONÓMICO DE LA MICROCUENCA LA  
RUDA EN EL MUNICIPIO DE SAN MARCOS DE CAIQUÍN, LEMPIRA,  
HONDURAS**

**TESIS**

**LICENCIADO EN RECURSOS NATURALES Y AMBIENTE**

**JUNIO, 2016**

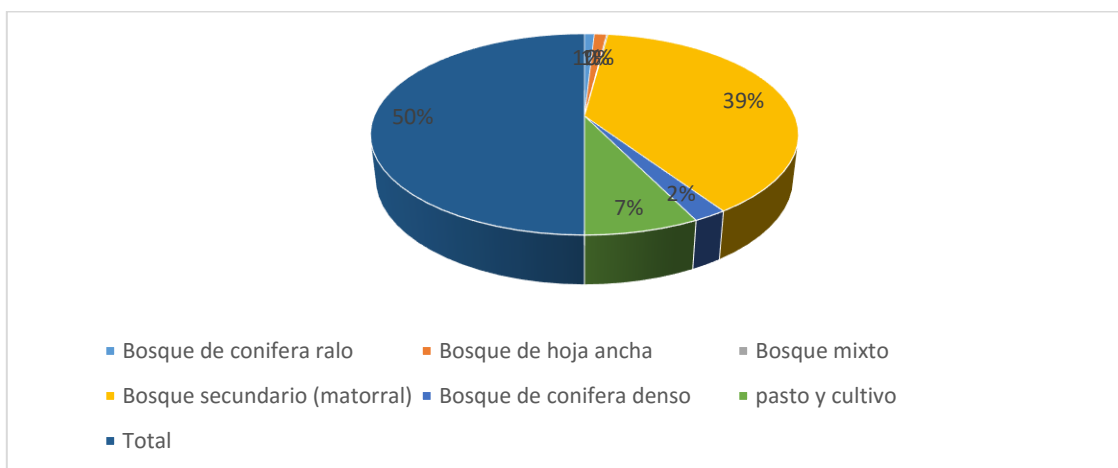
**Figura 2** cobertura vegetal de la microcuenca La Ruda.

En el grafico se muestra los porcentajes de la cobertura vegetal de la microcuenca la cual el más predominante el bosque secundario o matorral ya que esta regeneración el bosque de esta zona.

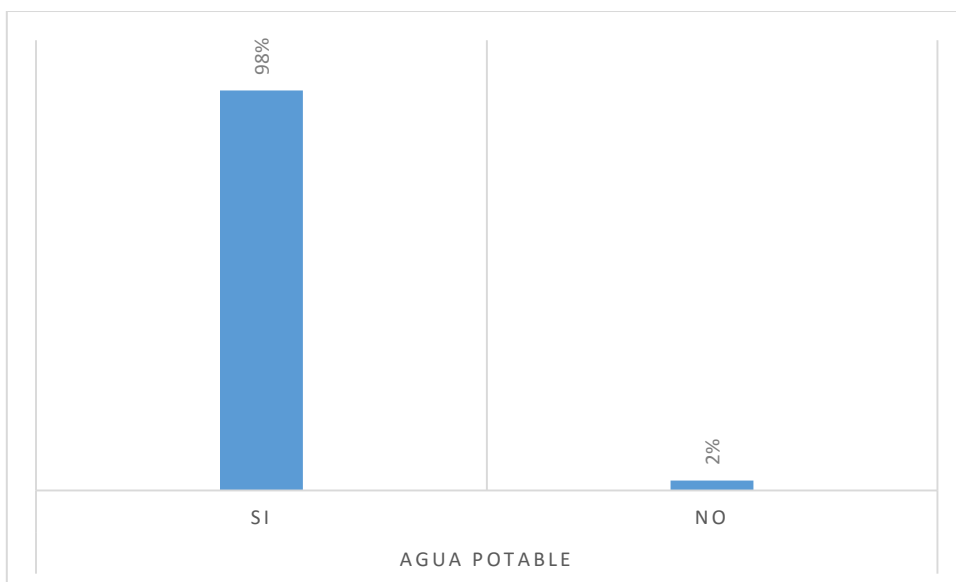
**Figura 5** Distribución de agua de la microcuenca La Ruda, la cual representa el porcentaje de las casas que tienen el servicio de agua potable.

De la población de la comunidad de Arcamon y los caseríos de los Pósitos y el Carrizal el 98% cuenta con servicios de agua potable procedente de la microcuenca La Ruda y el 2% no cuenta con agua potable a nivel domiciliario, esto se debe a la alta presión que ha ejercido las fuerzas vivas de la comunidad principalmente las juntas de agua quienes han obtenido este beneficio con el apoyo de algunas instituciones gubernamentales y no gubernamentales.

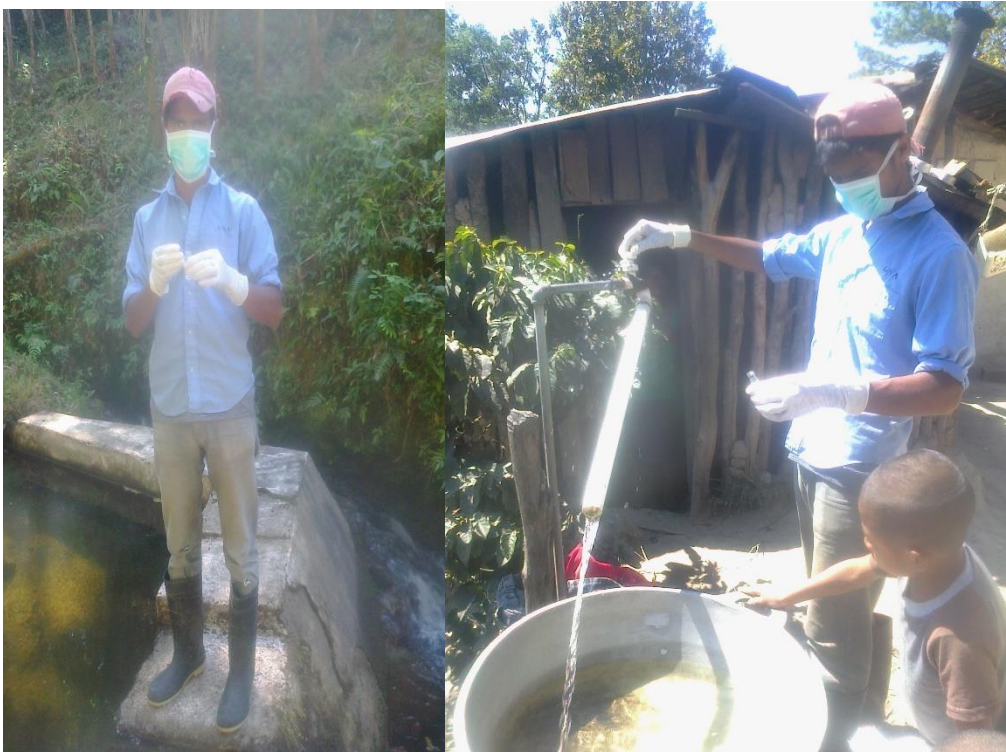
**Anexo 8:** Recolección de muestras de agua y suelos previos a sus análisis a nivel de laboratorios
