**MONITOREO DE LA CALIDAD DE AGUA PARA CONSUMO Y DE
SANEAMIENTO BÁSICO EN LAS COMUNIDADES RURALES EL COMEJÉN,
MASAYA Y EL EDÉN, TICUANTEPE, NICARAGUA.**

DIAGNÓSTICO

PRESENTADO A LA UNIVERSIDAD NACIONAL DE AGRICULTURA COMO
REQUISITO PREVIO A LA OBTENCIÓN DEL TÍTULO DE **LICENCIADO EN**
RECURSOS NATURALES Y AMBIENTE.

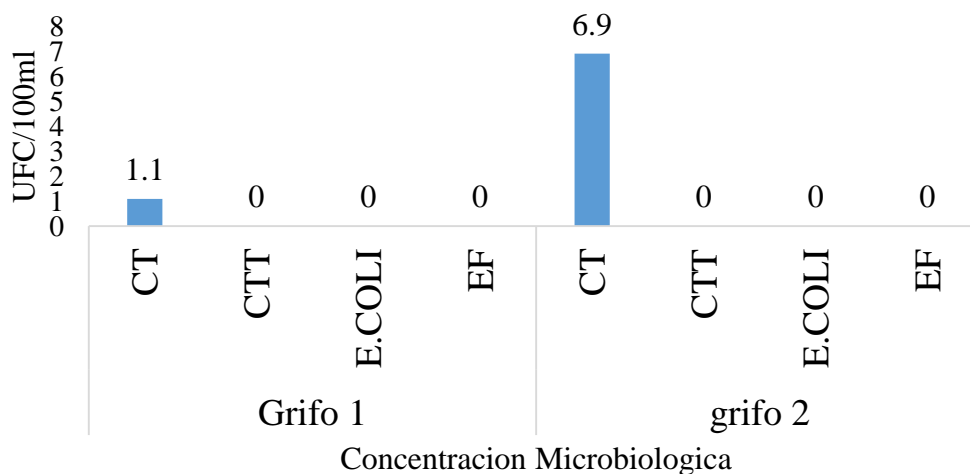
Figura 5. Concentración bacteriológica en los dos grifos de El Edén.

Estos resultados indica que el agua del sistema de distribución en el grifo 1 y el grifo 2, hay presencia de contaminación bacteriológica de microorganismo de Coliformes totales de acuerdo a la OMS, 1995 no debe ser detectadas ninguna contaminación CAPPRE, 1993.

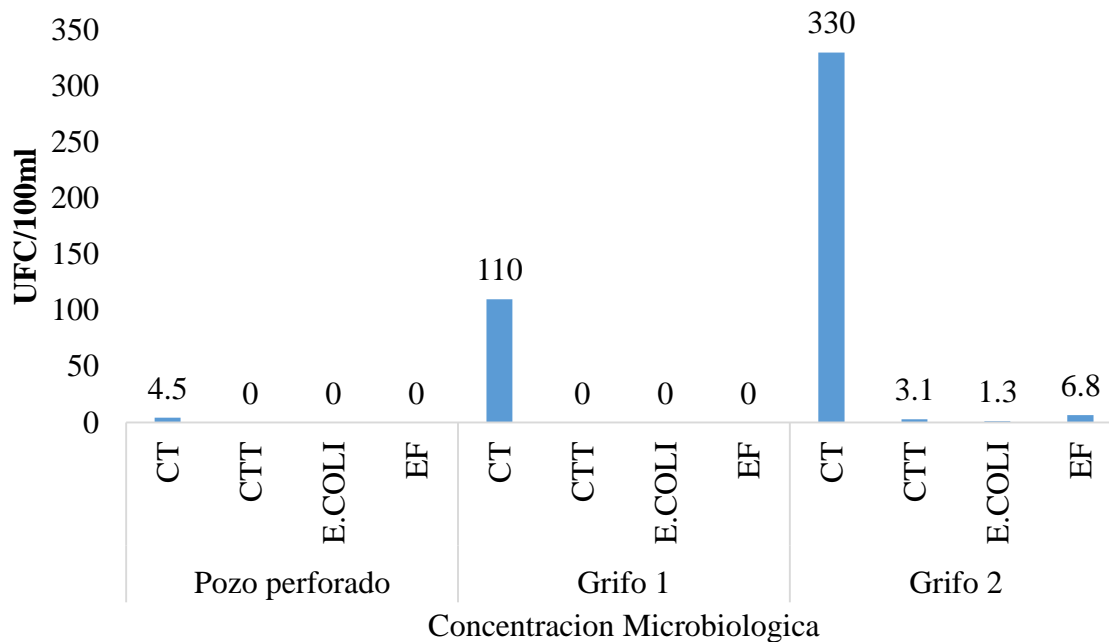
Figura 7. Concentración de contaminantes bacteriológicos en la comunidad El Comején.

Los resultados encontrados en el grifo 1 presenta una contaminación de Coliformes totales de 110 UFC/100ml, Coliformes termotolerantes de 3.1 NMP/100ml, Echerichia coli de 1.3 UFC/100ml y de Enterococos es de 6.8 las contaminaciones bacteriológicas de este punto sobrepasan los límites establecidos por las normas de calidad para agua de consumo humano según la OMS, 1995. Y en la norma CAPPRE, 1993. El valor máximo admisible debe ser negativo.

El resultado encontrado en este presenta una contaminación de Coliformes totales en el grifo del Sra. Bernarda Sánchez es de 110 NMP/100ml, los resultados de los CT sobre pasan los límites establecidos por las normas de calidad de agua de consumo humano que según la OMS (1995) no debe ser detectadas ninguna contaminación bacteriológica; en la norma CAPPRE, 1993. Para que el agua pueda ser consumida el valor máximo admisibles debe ser negativo. Y no se detectaron Coliformes totales, *echerichia coli* y Entococos Fecales.

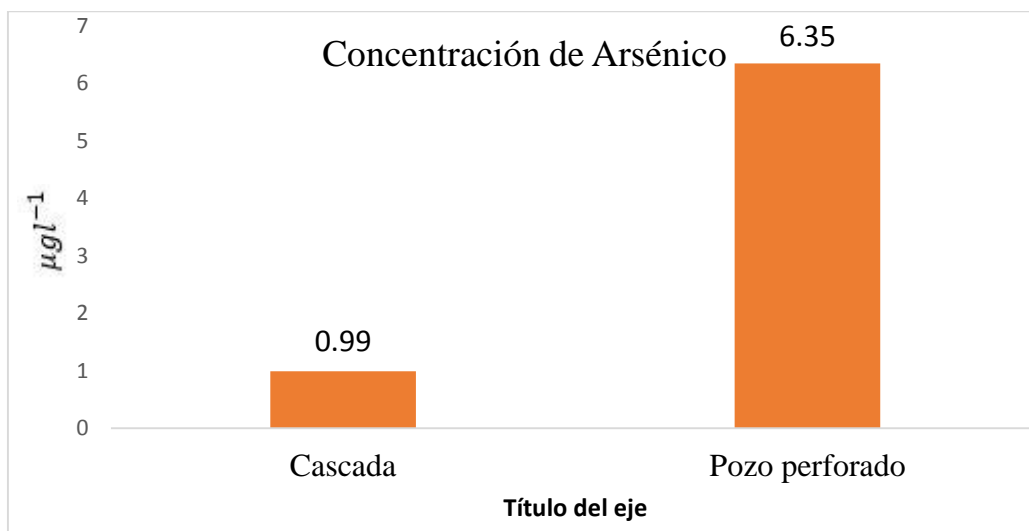
Figura 8. Concentraciones totales de arsénico de fuentes de agua

En el presente estudio la concentración de arsénico que se encontró en el pozo perforado de la comunidad de comején es $< 0.99 \mu\text{g} \cdot \text{l}^{-1}$ y en la cascada del chocoyero de la comunidad del edén, Ticuantepe Managua es de $6.35 \mu\text{g} \cdot \text{l}^{-1}$. Los resultados de las dos comunidades se encuentran por bajo de los valores admisible que establece la guía de concentración de arsénico que es de $(10,06 \mu\text{g} \cdot \text{l}^{-1})$. Para las aguas $\mu\text{g} \cdot \text{l}^{-1}$ de ingestas humana (OMS, 2003) En Nicaragua sea realizado estudios de identificación de arsénico en las aguas que abastecen a las poblaciones humanas de los departamentos de León, Chinandega y Estelí y se han detectado concentraciones altas los suelos son de origen volcánica (Unicef, 2004).

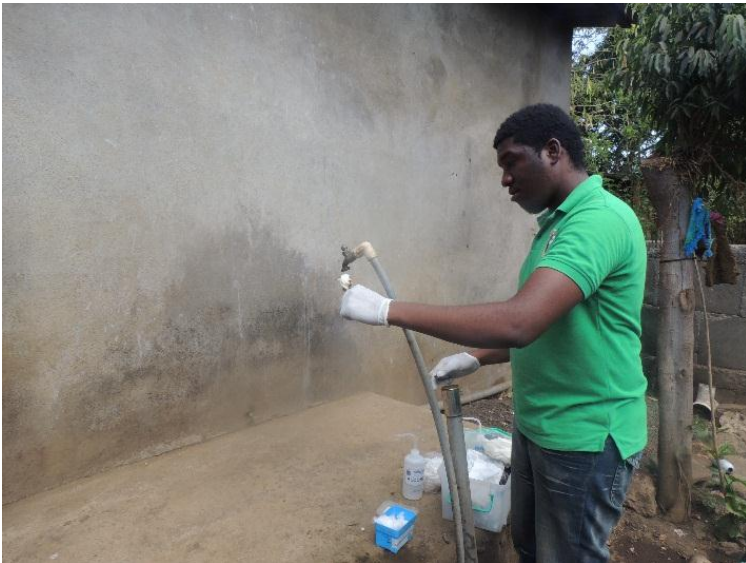
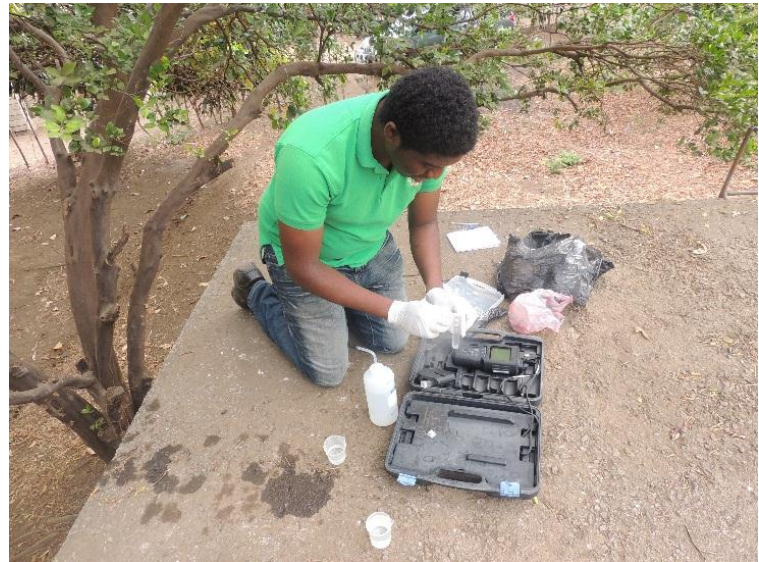
Anexo 4. Monitoreo semanal en la pila de captación de la comunidad el Edén

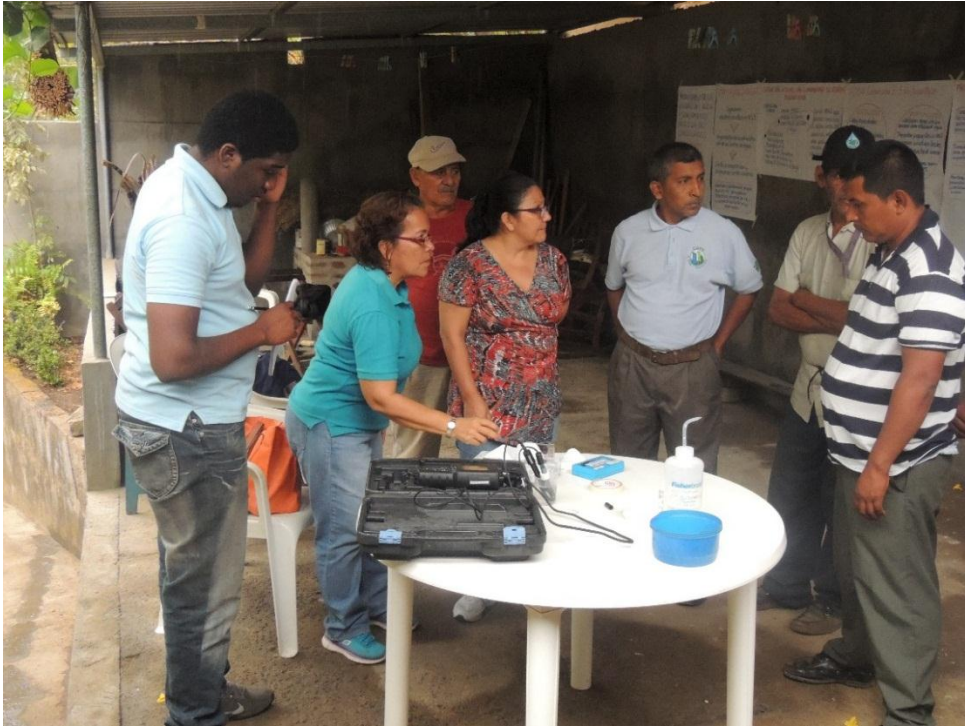
Anexo 5. Demostración del equipo para el monitoreo semanal

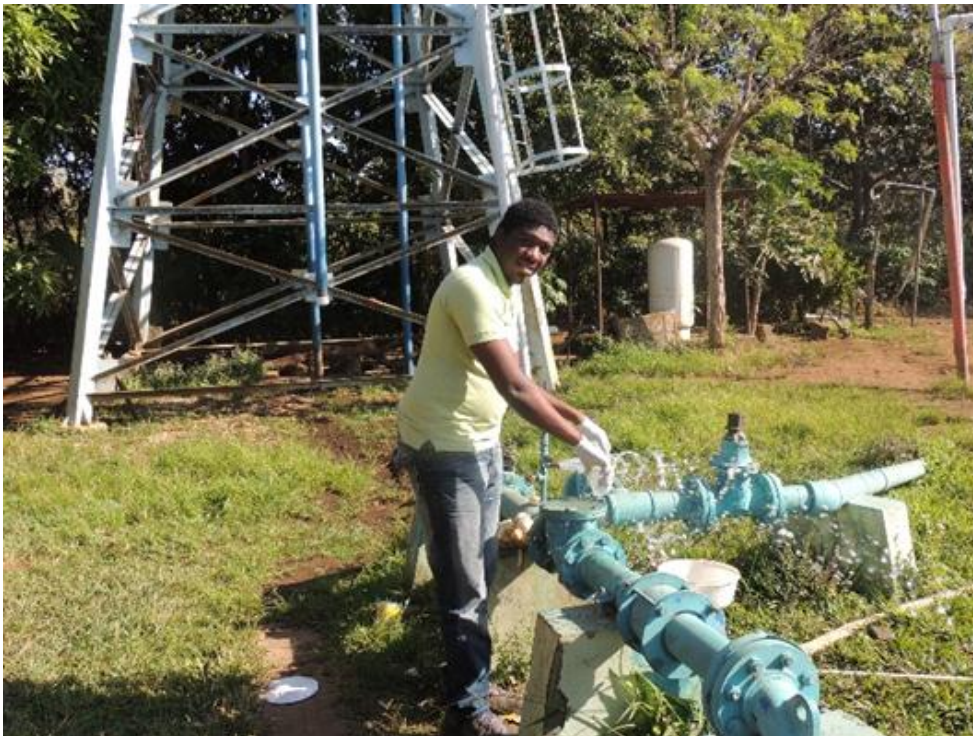
Anexo 6. Toma de muestra del pozo perforado

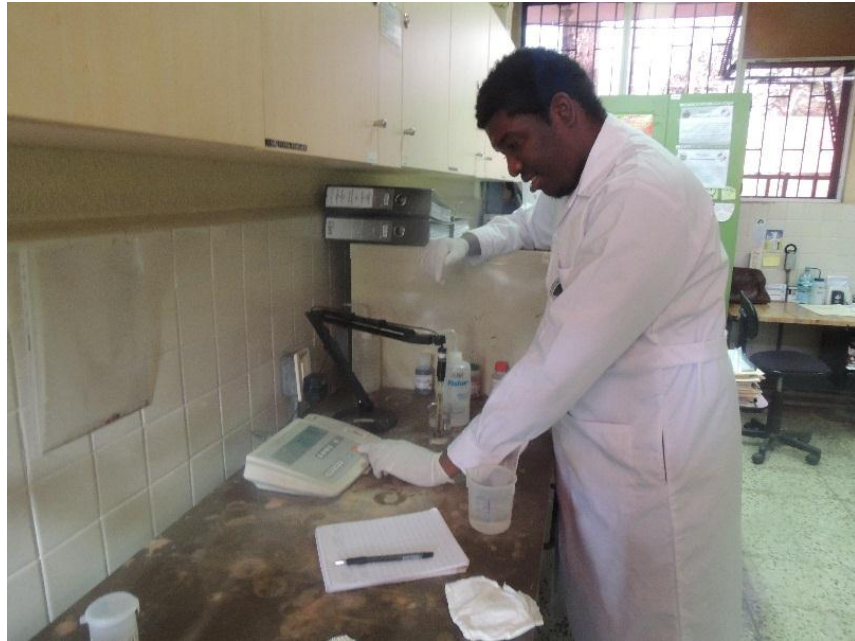
Anexo 7. Análisis de parámetros en Laboratorio.
