DETERMINACIÓN DE LA CALIDAD DEL AGUA Y MONITOREO DE
MACROINVERTEBRADOS BENTÓNICOS EN LA MICROCUENCA DEL RÍO
NETEAPA EN EL MUNICIPIO DE MOROCELÍ, EL PARAÍSO.

TESIS

TRABAJO DE TESIS

LICENCIADO EN RECURSOS NATURALES Y AMBIENTE

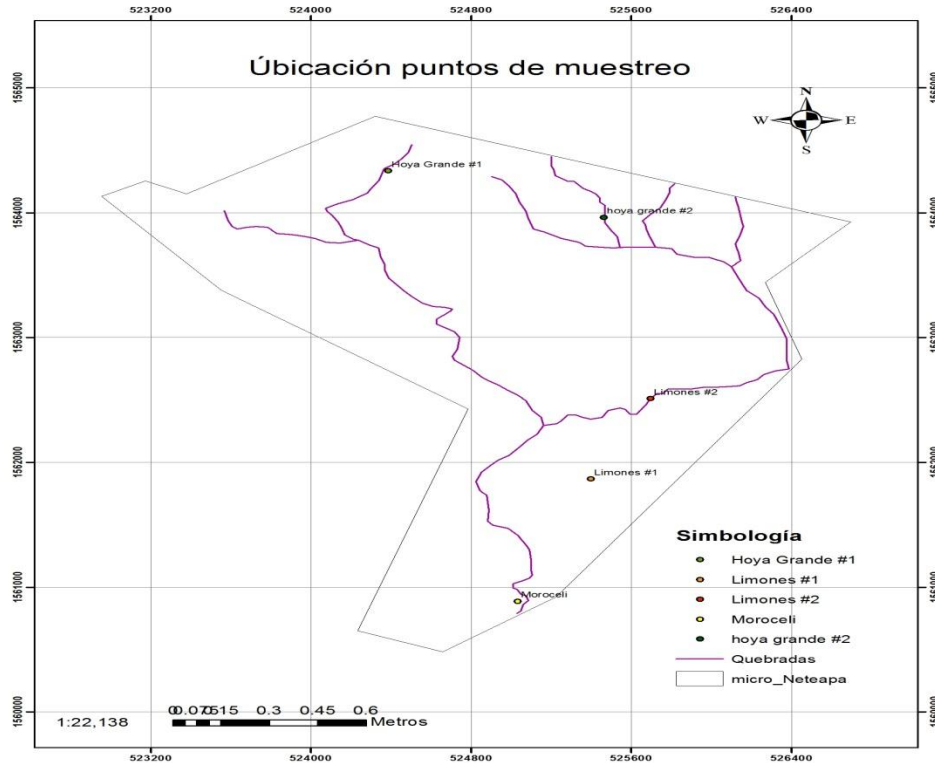
Figura 2. Ubicación de puntos de muestreo.

Los puntos de muestreo se identificaron en conjunto con el personal encargado de las juntas de agua para una mejor coordinación, se recorrió la microcuenca y se ubicaron cinco puntos de muestreo distribuidos en toda el área que se consideraron importantes por ser las obras de captación de las comunidades. Los puntos de muestreo número dos (Limonas #1) y Número tres (Limonas #2) el agua no es captada del caudal del río son vertientes que son independiente.

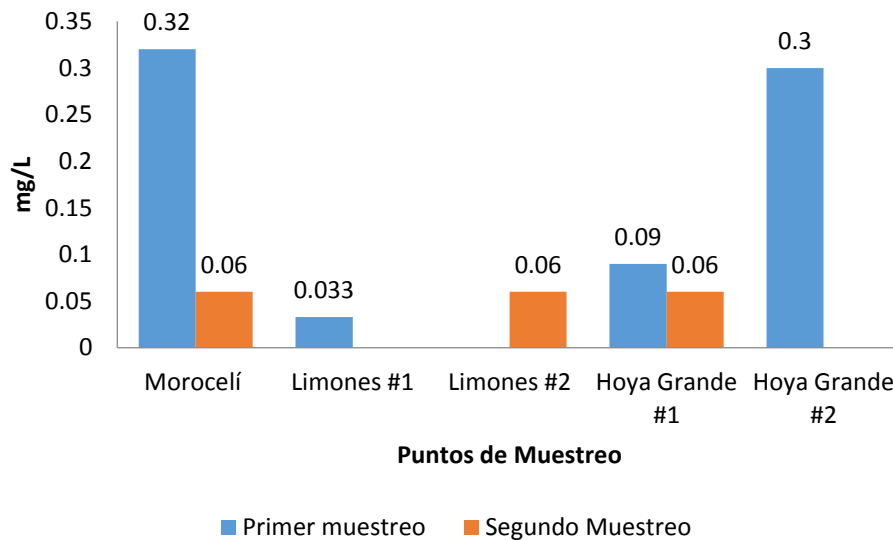
Figura 4. Presencia de nitritos en las estaciones de muestreo.

Los valores más altos obtenidos se dieron en el primer muestreo en el punto número 1 llamado Morocelí y en punto número 5 llamado Hoya grande #2. Por otra parte en el segundo muestreo en el punto número 2 llamado Limones 1, punto número 2 llamado Limones # 2 y punto número 5 llamado Hoya grande #2 no se determinaron valores por esa razón no se describen en la Figura.

Se describe el valor de Nitrógeno presentes en el agua en los diferentes puntos de muestreo en donde se realizaron las muestras para determinar la calidad de agua de la microcuenca del río Neteapa y se observa que los valores obtenidos están dentro de la norma técnica de calidad de agua de 1995 donde el valor máximo admisible es 1 mg/L.

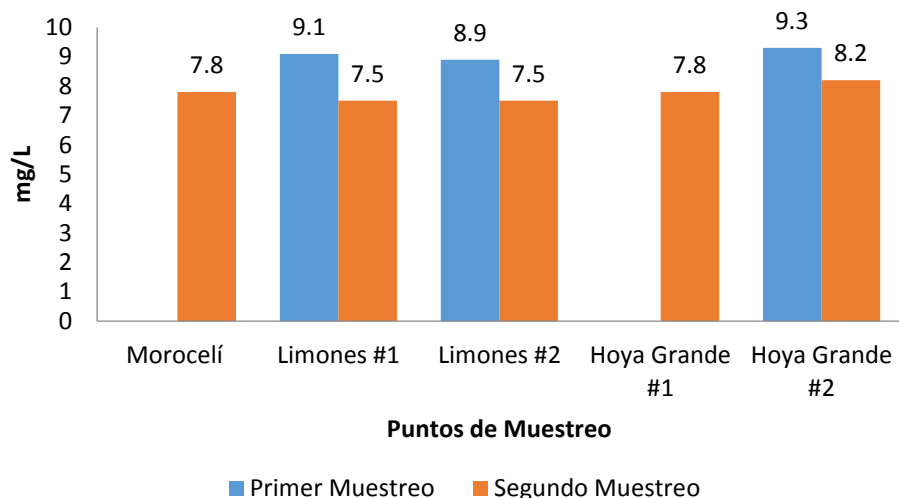
Figura 7. Resultados de análisis oxígeno disuelto

Según los resultados obtenidos para el primer muestreo expresa que los valores recomendados deben estar de 6-8 ml/L. la primer estación de muestreo (Morocelí) y la cuarta estación de muestreo (Limones #1) se expresa que no hay presencia de oxígeno disuelto obtuvieron un resultado de 0 mg/L por lo que esto es perjudicial ya que los bajos niveles de oxígeno vienen a afectar a la diversidad acuática. Y los demás puntos de muestreo obtuvieron valores por encima del valor máximo admisible teniendo el valor más alto Hoya grande #2 con un 9.3 mg/L y Limones #1 con 9.1 mg/L.

Para el segundo muestreo los primeros cuatro puntos de muestreo se obtuvieron resultados dentro de la norma técnica de calidad de agua ya que se mantienen de 7.5 mg/L a 7.8 mg/L y para el quinto punto de muestreo se obtuvo el valor más alto y esta se encuentra fuera de la norma técnica con un total de 8.2 mg/L .

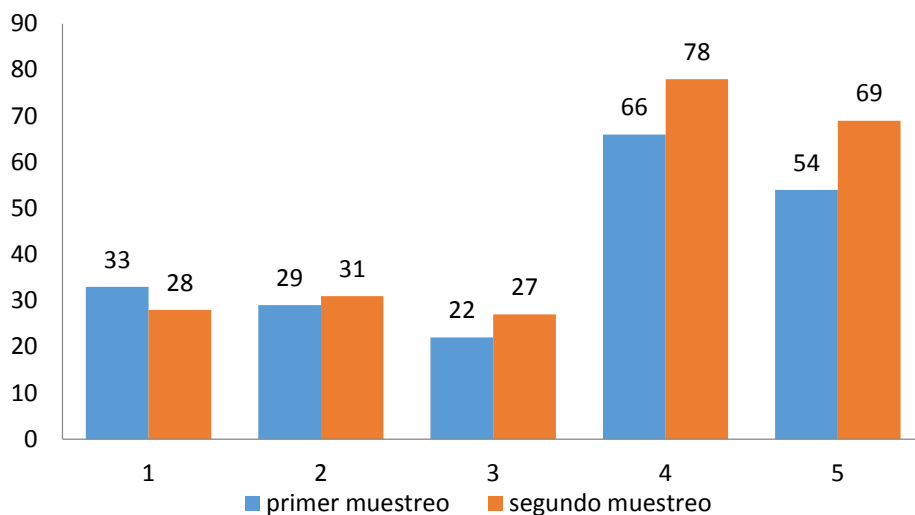
Figura 10. Número de individuos por muestreos.

El número total de individuos en las diferentes estaciones de muestreo fue muy variado obteniendo los valores más altos en las estaciones número cuatro (Hoyan grande #1) con un total de 66 individuos para el primer muestreo y 78 para el segundo muestreo, para la estación número 5 (Hoya Grande #2) un total de 54 individuos para el primer muestreo y 69 para el segundo muestreo. Las demás estaciones de muestreo se obtuvieron resultados menores para la estación de Morocelí se obtuvo 33 individuos para el primer muestreo y 28 para el segundo, para limones #1 29 individuos para el primer muestreo y 31 para el segundo, en Limones #2 se obtuvieron 22 individuos para el primer muestreo y 27 para el segundo.
