CARACTERIZACIÓN MORFOMÉTRICA, USO DEL SUELO Y ANÁLISIS DE LA CALIDAD DEL AGUA EN LA MICROCUENCA DEL RÍO ARIZONA, ATLÁNTIDA, HONDURAS.

TESIS

PRESENTADA A LA UNIVERSIDAD NACIONAL DE AGRICULTURA COMO REQUISITO PREVIO A LA OBTENCIÓN DEL TÍTULO DE

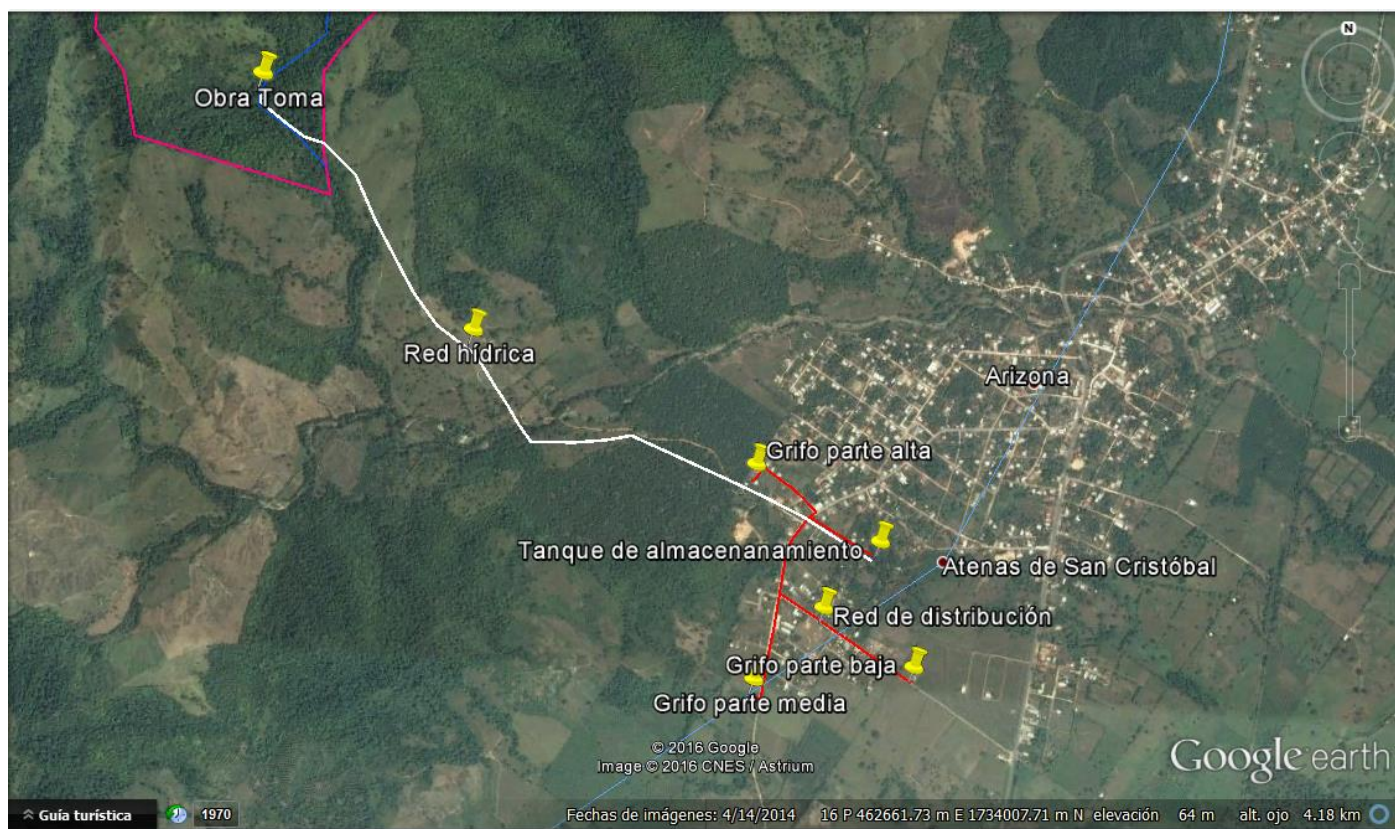
Figura 8. Sitios de muestreo en el casco urbano del proyecto “nuevo” del municipio de Arizona, Atlántida

Con la información obtenida en la primera etapa de la caracterización morfométrica, delimitación y el uso del suelo en la microcuenca del río Arizona, se realizó un análisis de las condiciones actuales de la microcuenca, con esta información se establecieron los sitios de muestreo quedando de la siguiente manera: punto número uno en la obra toma del proyecto, punto número dos en el tanque de almacenamiento, el tercero, cuarto y quinto punto se ejecutaron en tres grifos distribuidos en la zona Sur-este y Sur-oeste del casco urbano en el municipio de Arizona, primer grifo en el inicio de la red de distribución, segundo grifo en la zona intermedia y el último grifo en la parte final de la red de distribución del proyecto (figura 8.)

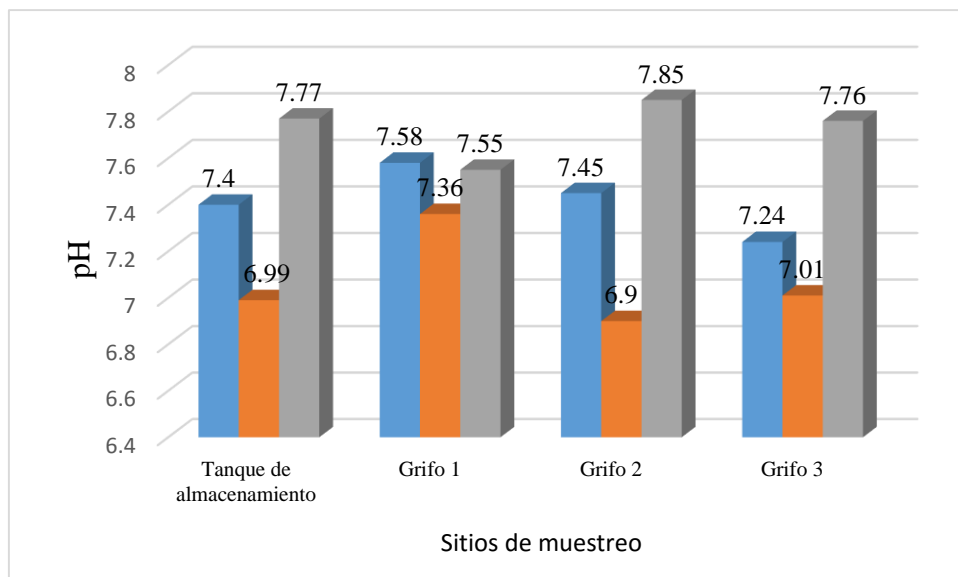
Las concentraciones de Iones Hidrógeno encontrados en los análisis de los sitios de muestreos representados en la (**figura 12.**) se determinó que si cumplen con los valores recomendados por la norma técnica para la calidad del agua potable de Honduras que es 6.5 a 8.5 por tal razón el pH del agua de los sitios muestreados en el proyecto “nuevo” está apto para el consumo humano.

Valores recomendados son de 6.5 a 8.5

Figura 12. Datos del pH obtenido en las tres jornadas de muestreos.

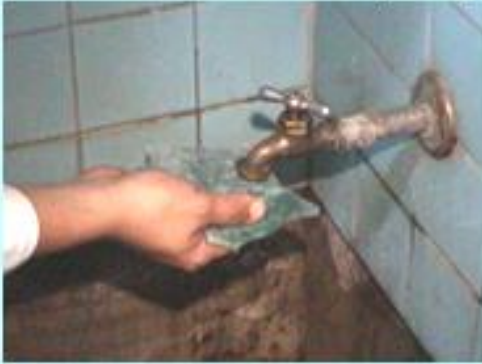
A. Limpie la llave.

Retire de la llave cualquier objeto que se le haya adherido y que pueda causar salpicaduras y utilizando una tela limpia, frote la boca de salida para quitar cualquier suciedad que pudiera existir.

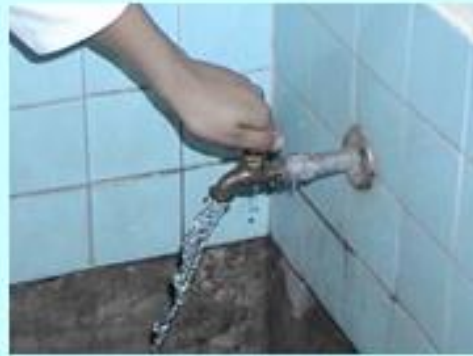
B. Abra la llave.

De vuelta a la llave del grifo hasta que alcance su flujo máximo y deje correr el agua durante 1-2 minutos.

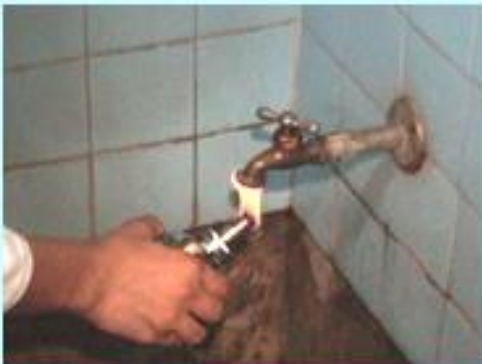
C. Esterilice la llave.

Esterilice la llave durante un minuto con la llama encendida de una mota de algodón hidrófilo remojado en alcohol; como alternativa se puede utilizar un mechero de gas o un encendedor.

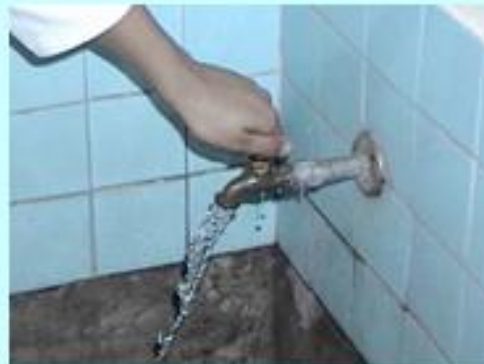
D. Abra la llave antes de la muestra.

Abra la llave cuidadosamente y permita que el agua fluya durante 1-2 minutos con un flujo medio.

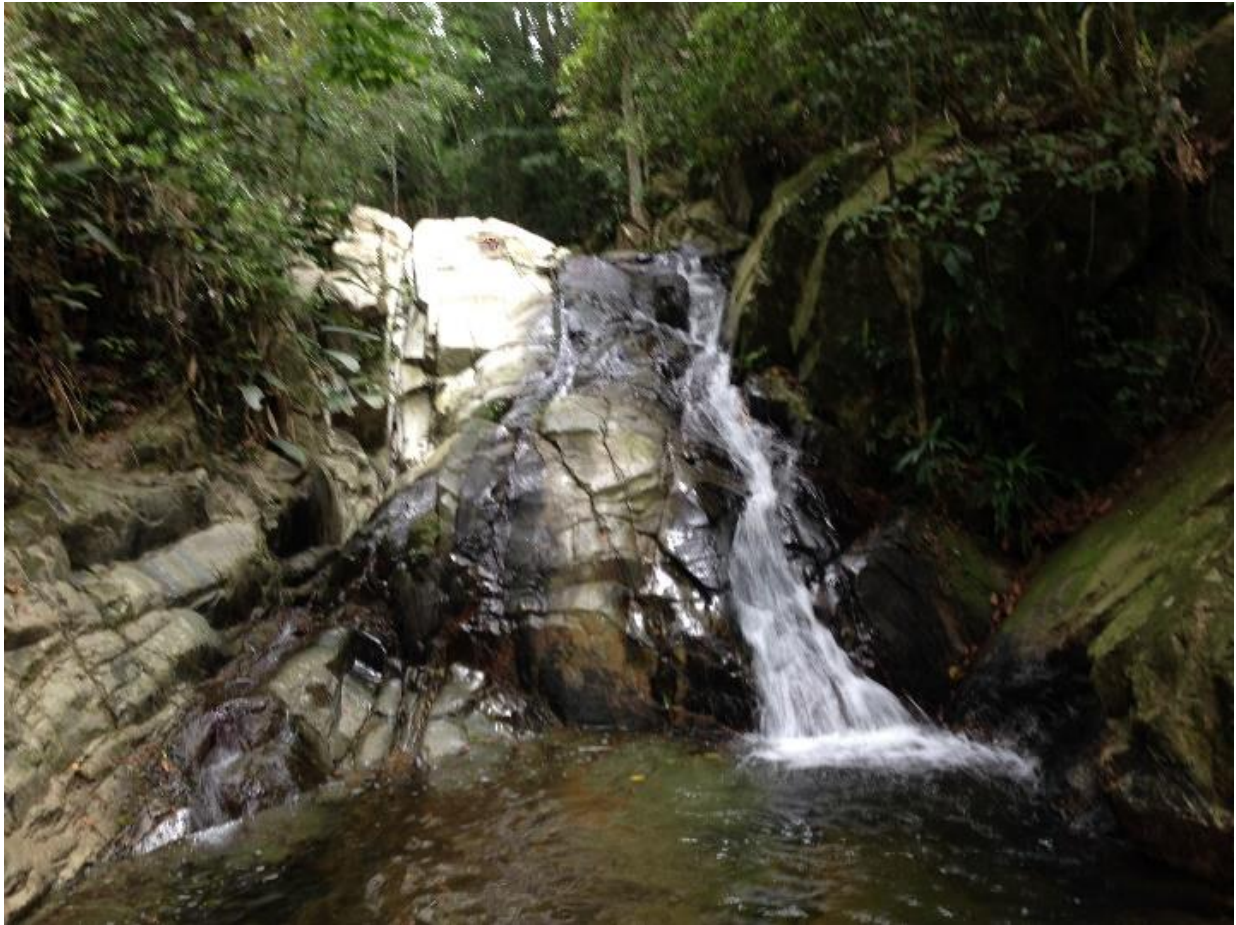
Anexo 6. Obra toma del proyecto “nuevo” abastecedor de agua del municipio de Arizona
