**DIAGNÓSTICO DE VULNERABILIDAD DEL SISTEMA DE AGUA POTABLE DE
OCHO COMUNIDADES EN EL MUNICIPIO DE SULACO, DEPARTAMENTO DE
YORO**

DIAGNÓSTICO

PRÁCTICA PROFESIONAL SUPERVISADA

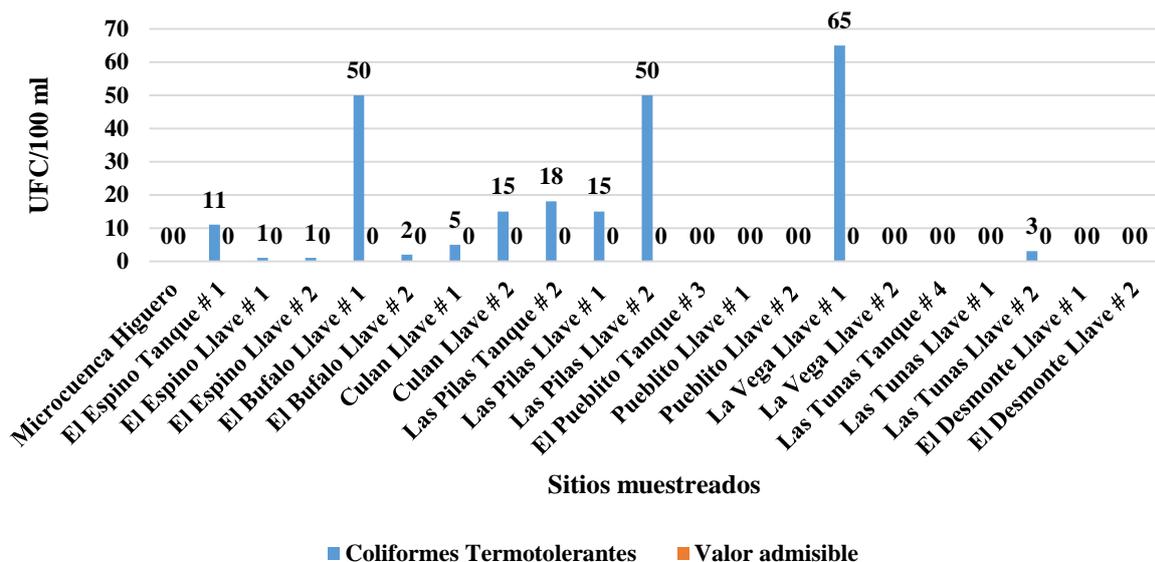
Figura 2 Parámetros de coliformes fecales

No cumpliendo con el valor recomendado y valor máximo admisible, según la Norma Técnica Nacional de Agua Potable. Los siguientes puntos: punto uno del tanque uno de la comunidad del Espino, punto dos del grifo uno del Espino, punto tres del grifón dos del Espino, punto uno del grifo uno de la comunidad del Bufalo, punto uno del grifo uno de la comunidad de Culan, punto dos del grifo dos de Culan, punto uno del tanque dos de la comunidad de Las Pilas, punto dos del grifo uno de Las Pilas, punto tres del grifo dos de Las Pilas, punto uno del grifo uno de la comunidad de La Vega y el punto tres del grifo dos de la comunidad de las Tunas. Esto se debe a la presencia de unidades formadoras de colonias. Para ver cuales están dentro y fuera de la Norma (Ver figura 2)

Los puntos que presentan contaminación por presencia de coliformes termotolerantes se debe a que se observó focos de contaminación como la ubicación de las letrinas y las tuberías que conecta de los sanitarios a las fosas sépticas cerca de la red de distribución que conecta a los grifos, por lo que se presume que hay filtración de agua contaminadas en las tuberías por resultados observados. Y de la misma forma en los dos tanques de almacenamiento ya que en la parte de conducción del sistema en los tramos aéreos la tubería es de PVC los cuales sufren roturas periódicamente.

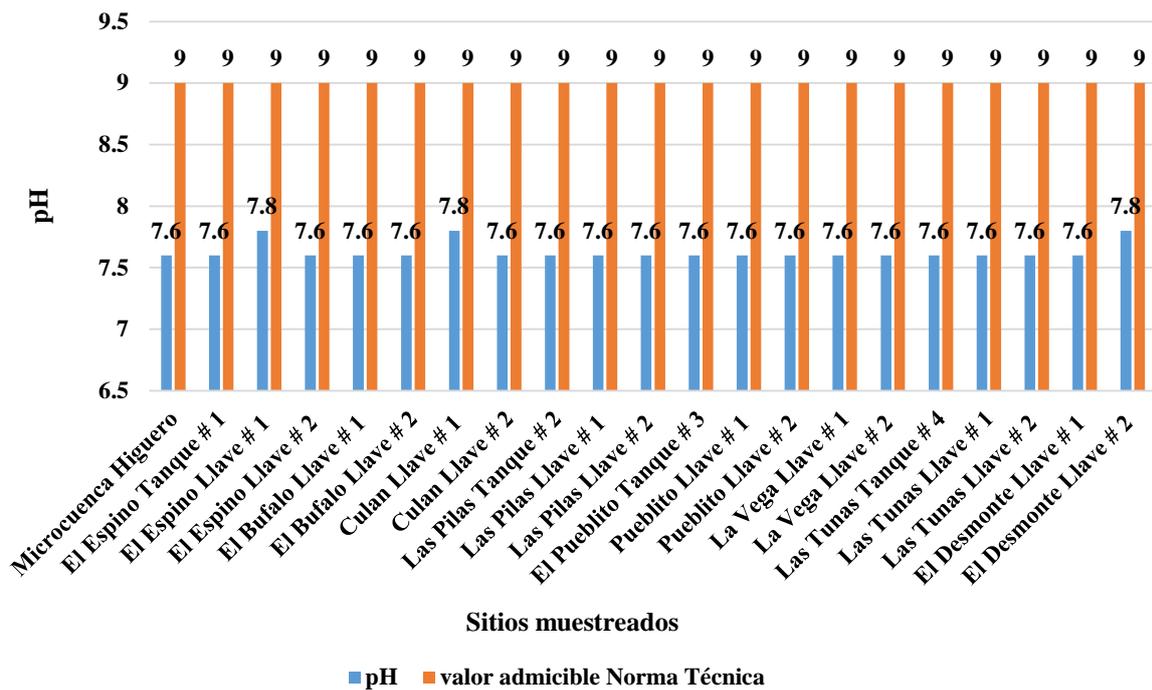
Figura 3 Parámetros del potencial de hidrogeno

Todos los puntos muestreados resultaron dentro del valor permisible según la Norma Técnica Nacional de Agua Potable. (Ver figura 3) La cual establece su valor recomendado de 6.5 a 8.5 y como el valor máximo admisible de 9 por lo tanto no hay diferencia significativa en cada uno de los puntos.

Todos están dentro de lo normal; solamente en tres sitios muestreados salieron un poco altos pero siempre dentro de los rangos permisibles Según la Norma del País. El pH es posible asegurar que en la temporada lluviosa este aumenta conforme la precipitación incrementa, por lo tanto, un aumento de caudal influye en el empeoramiento de las condiciones de acidez del agua. El pH óptimo de las aguas debe estar entre 6,5 y 8,5, es decir, entre neutra y ligeramente alcalina. Las aguas de pH menor de 6,5 son corrosivas debido al anhídrido carbónico, ácidos o sales ácidas que tienen en disolución.

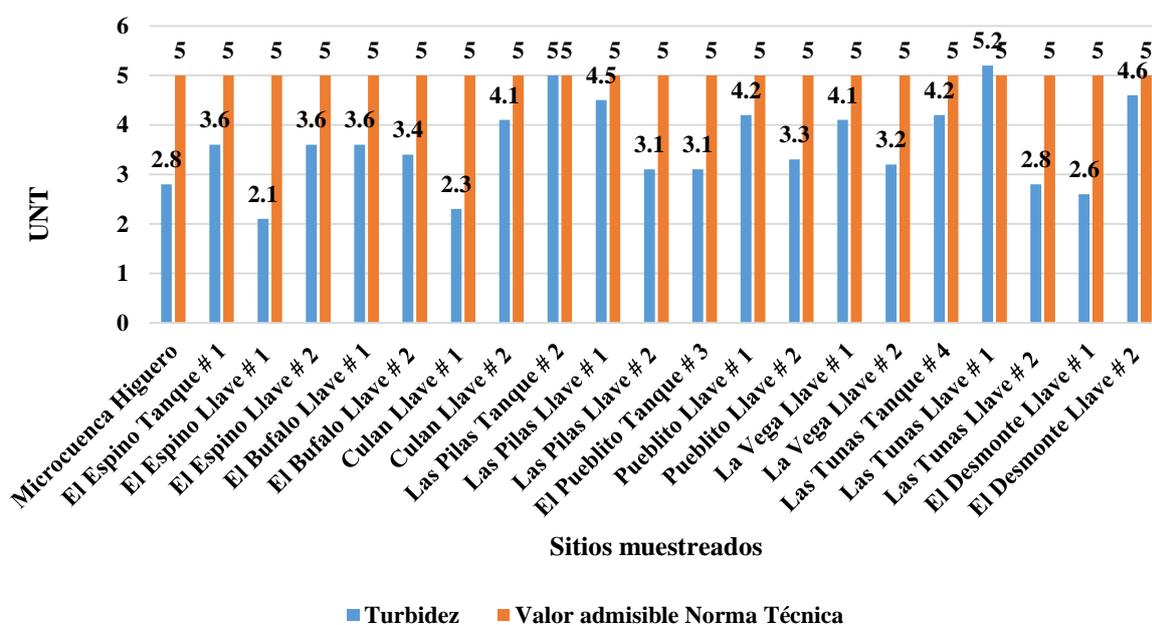
Figura 4 Parámetros de la Turbidez

En todos los puntos muestreados resulto dentro el valor permisible según la Norma Técnica Nacional de Agua Potable. (Ver figura 4). La cual establece su valor recomendado de 1 y como el valor máximo admisible de 5 unidades nefelométrica de turbidez. Exceptuando el punto dos del grifo uno de la comunidad de Las Tunas debido a que no cumplió con los valores permitidos en la norma de referencia para turbidez. Con 5.2 unidades nefelométrica de turbidez.

La turbidez resultó alta solamente en el grifo dos de la comunidad de Las Tunas debido a que se observó que en su red de distribución que conecta al grifo estaba en mal estado y por lo tanto es allí que se encontraba el foco de contaminación.

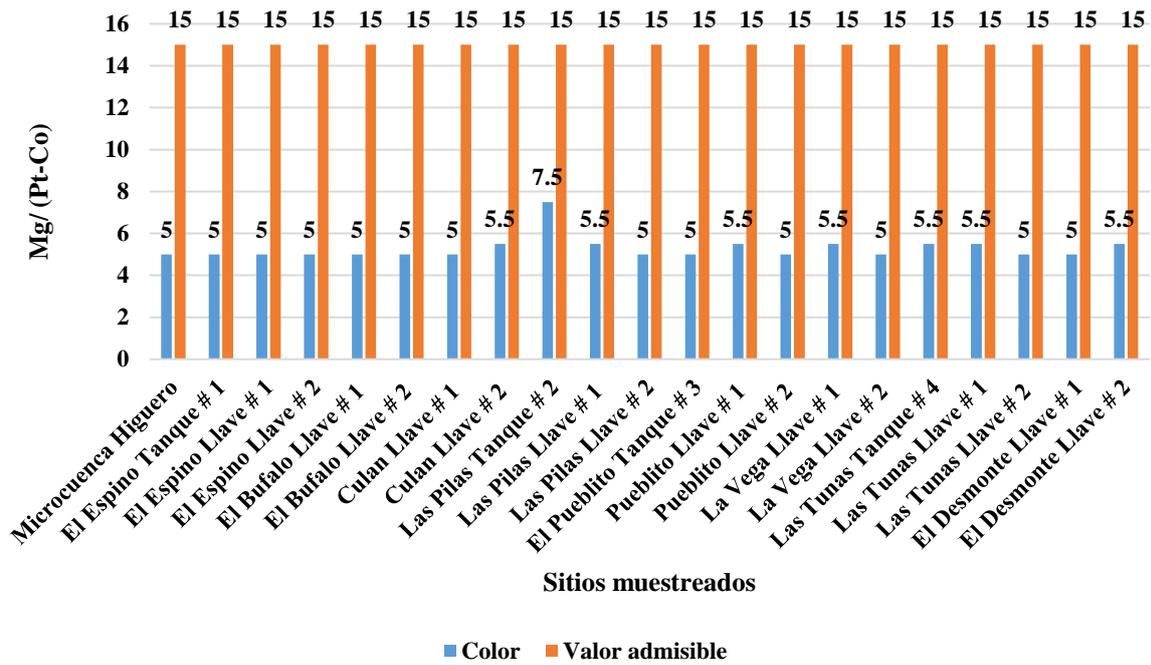
Figura 5 Parámetro de Color Verdadero

Todos los puntos muestreados resultó dentro el valor permisible según la Norma Técnica Nacional de Agua Potable. (Ver figura 5) La cual establece su valor recomendado de 1 y el valor máximo admisible de 15 Mg/ (Pt-Co)

El agua de uso doméstico tiene como parámetro de aceptación el que deba ser incolora, parámetro que resultó dentro de los rangos permisibles en todos los puntos muestreados. Según Mejía 2005. Cuando el agua tiene color, tiene el problema de que no puede ser utilizada hasta que no se le trata removiendo dicha coloración. Las aguas pueden estar coloridas debido a la presencia de iones metálicos naturales, humus, materia orgánica y contaminantes domésticos. También menciona que El Color que en el agua produce la materia suspendida y disuelta, se le denomina “Color aparente”, una vez eliminado el material suspendido, el color remanente se le conoce como “Color verdadero”, siendo este último el que se mide en esta determinación.

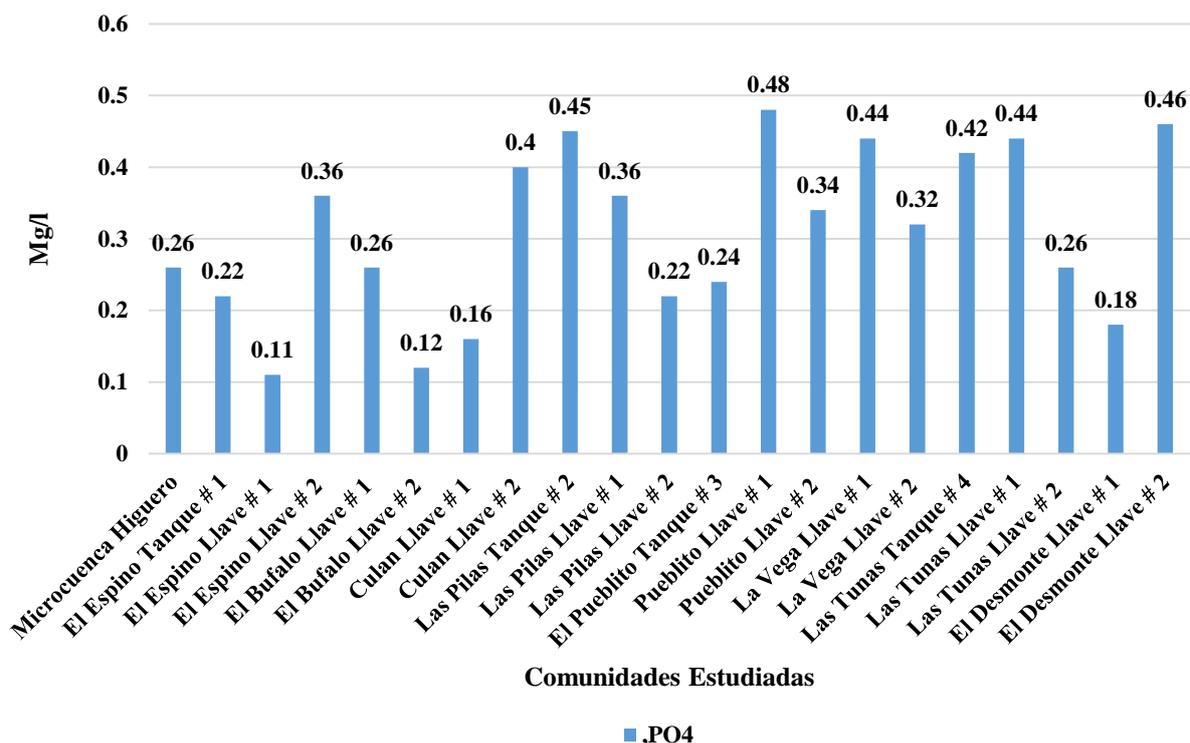
Figura 6 Parámetro de Fosfato

Para el parámetro de fosfato en la Norma Técnica Nacional de Agua Potable vigente en el País no hay un valor recomendado ni un valor permisible (Ver cuadro 2 de la Norma). Por lo que debido a ello no se puede analizar dicho parámetro.

Para el reglamento según la Norma Técnica Nacional de Agua Potable de Honduras y la OMS no se encuentran directrices como referencia pero lo ideal es que están bajos demostrando que no presenta filtraciones de fertilizantes en las muestras tomadas en los veintiún puntos

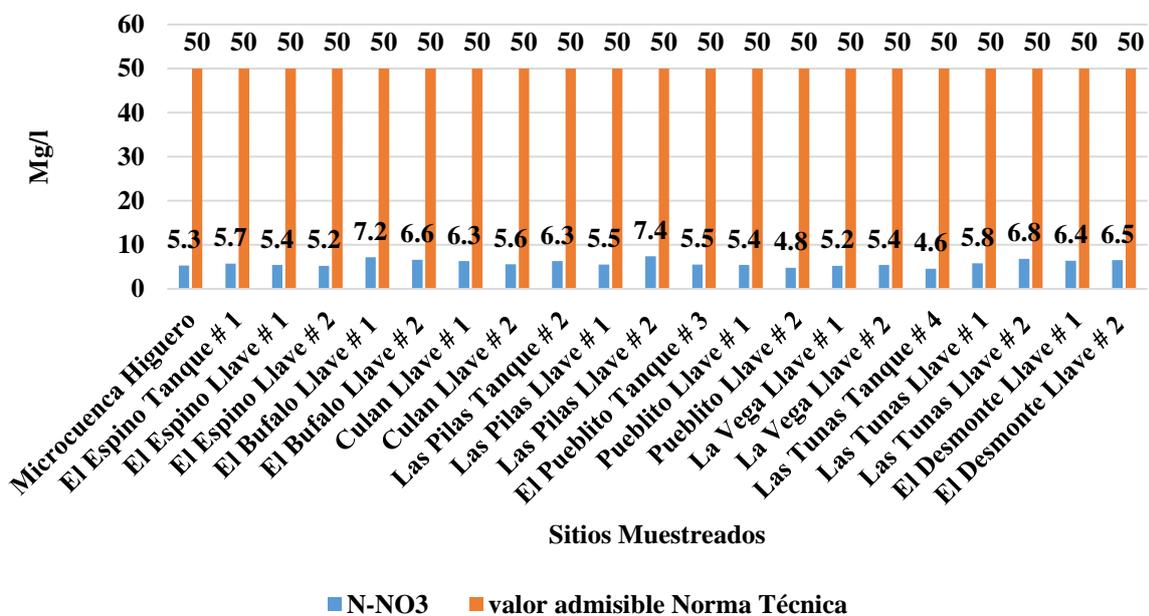
Figura 7 Parámetro de Nitratos

En todos los veintidós puntos muestreados, no cumple con los límites máximos permitidos en la norma de referencia para Nitratos, según la Norma Técnica Nacional de Agua Potable. Establece que su valor recomendado debe ser 25 y el valor máximo admisible de 50 Mg/l.

De acuerdo Mejía 2005. Estos parámetros resultaron fuera de los rangos normales, por lo que se puede considerar que existe cierto grado de contaminación por nitratos. Este elemento es una forma de nitrógeno que las plantas necesitan para crecer; en la agricultura se usan los fertilizantes con nitrógeno para enriquecer el suelo. Desafortunadamente los nitratos pueden contaminar las fuentes de agua potable. Altos contenidos de nitrato en el agua pueden causar la enfermedad llamada síndrome del bebé azul. Los nitratos cambian la hemoglobina que transporta oxígeno a meta hemoglobina, que no lo transporta; el principal aporte de nitratos se debe al uso excesivo de fertilizantes químicos.

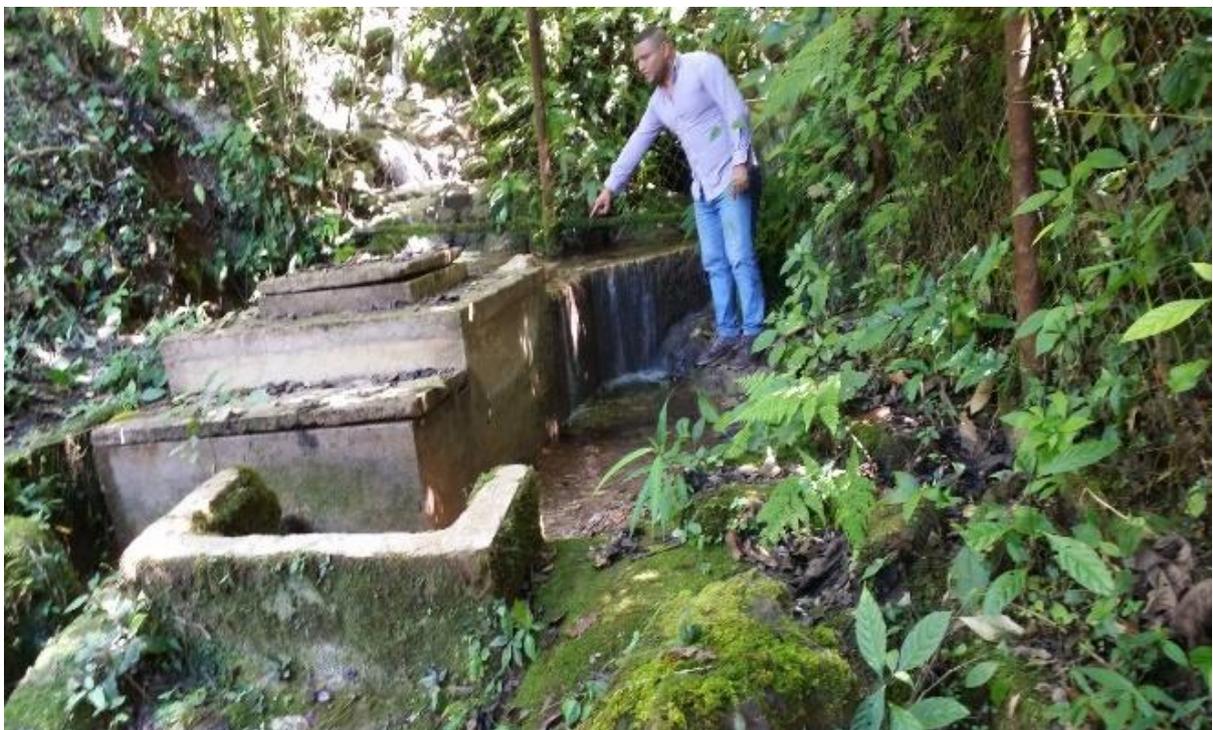
Anexo 7 Imagen de la conducción del sistema de agua

Siendo este componente antes mencionado y el de conducción los que están altamente vulnerables. Donde en el de conducción se observan los tubos PVC y estos deberían estar enterrados para no sufrir daños. Agregado a ello en el componente de red de distribución existe un tramo aéreo hacia El Pozo el cual ya va más de una vez que los tubos han sufrido daños

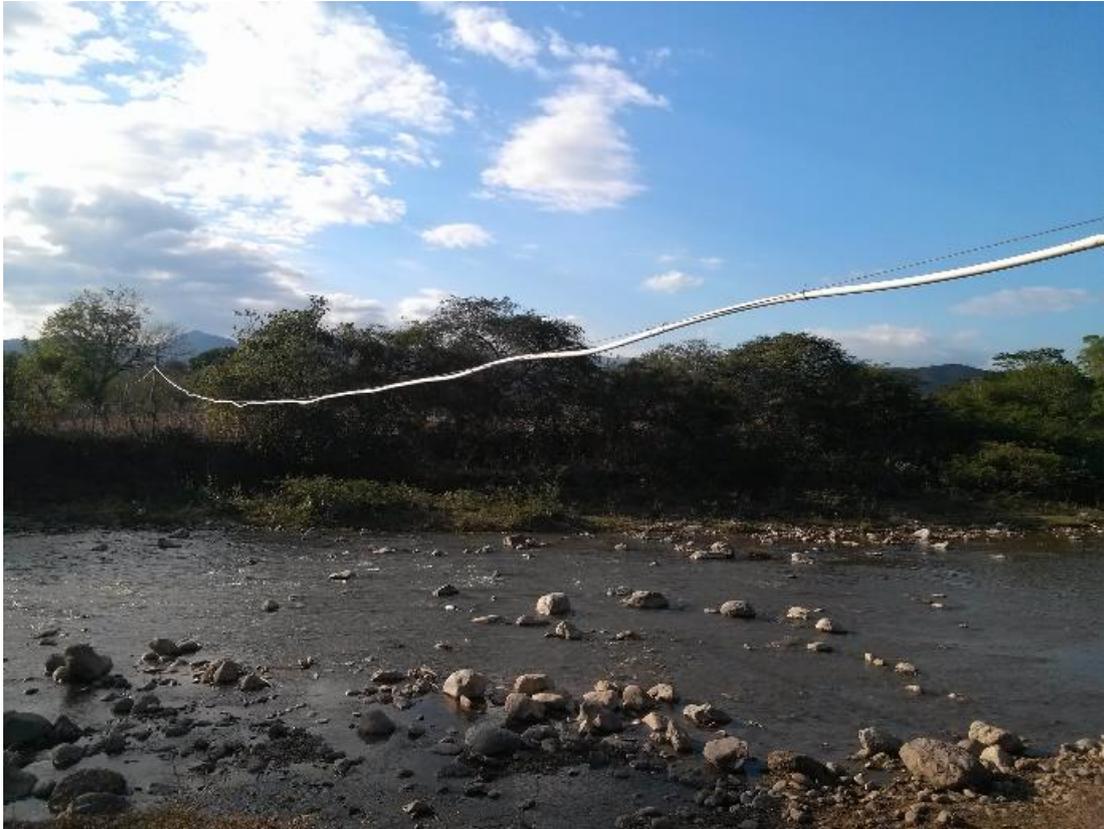
Red de Distribución tramo aéreo El Pueblito

En el cuadro 6 se muestra los resultados obtenidos del análisis de la comunidad del Pueblito que al realizar el análisis, siempre usando la matriz de vulnerabilidad esta comunidad presenta en los componentes conducción y red de distribución un estado vulnerable alto. Ya que estos son los que tienen mayor problema en su mantenimiento por ejemplo en el componente de conducción se observan los tubos PVC y estos deberían estar enterrados para no sufrir daños. Agregado a ello en el componente de red de distribución existe un tramo aéreo hacia El Pozo

el cual ya va más de una vez que los tubos han sufrido daños porque cierta parte del tramo aéreo es PVC y este material al estar expuesto al sol tiende a ser más frágil por lo que se rompe más fácilmente. Y también las fuertes lluvias han hecho ya que el río se desborde provocando de esta manera grandes inundaciones por lo que podría ocurrir que se lleve la tubería. No tiene una buena barrera o cerco que proteja el lugar, al igual al hacer la sumatoria de todos los componentes para sacar el estado del sistema sale que el sistema como un todo presenta vulnerabilidad media.

Anexo 10 Imágenes de las redes de distribución de tramo aéreo en las diferentes comunidades

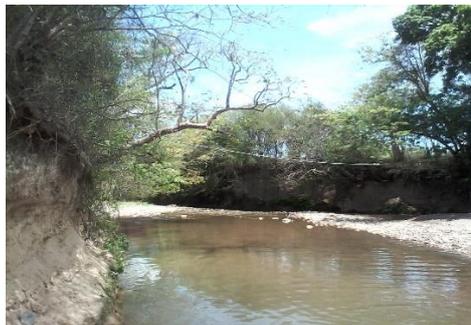
Red de Distribución tramo aéreo La Vega

En el tramo aéreo que esta sobre el Río Tascalapa ya va más de una vez que los tubos han sufrido daños porque el tramo aéreo es PVC y este material al estar expuesto al sol tiende a ser más frágil por lo que se rompe más fácilmente. Y también las fuertes lluvias han hecho ya que el río se desborde provocando de esta manera grandes inundaciones por lo que ya ha ocurrido que se lleva la tubería. Las válvulas pueden ser manipuladas por alguien más que no sea el fontanero de la comunidad ya que no cuentan con la seguridad necesaria. Y al igual que se hizo la sumatoria de todos los componentes para sacar el estado del sistema sale que el sistema como un todo presenta vulnerabilidad media.
