**DIAGNÓSTICO BIOFÍSICO Y SOCIOECONÓMICO DE LA MICROCUENCA
AGUA AMARILLA, EN EL MUNICIPIO DE SAN JUAN, INTIBUCÁ**

Junio 2016

**DIAGNÓSTICO PRESENTADO A LA UNIVERSIDAD NACIONAL DE
AGRICULTURA COMO REQUISITO PREVIO A LA OBTENCIÓN DEL TÍTULO
DE LICENCIADO EN RECURSOS NATURALES Y AMBIENTE**

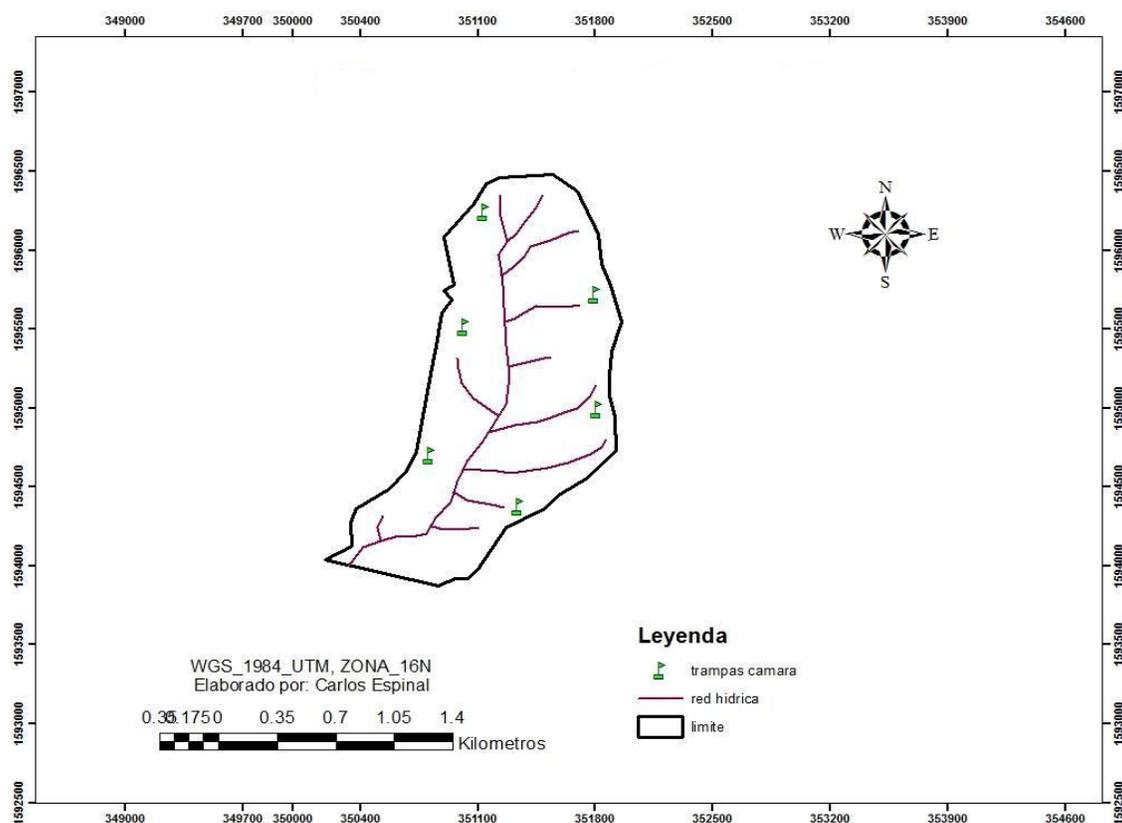
Figura. 2 Ubicación de las trampas cámaras en la microcuenca Agua Amarilla, San Juan.

En la parte de mamíferos se realizaron caminatas en la parte límite de la microcuenca Agua Amarilla, donde se colocaron tres trampas cámaras en la parte este, (una en la parte, alta, media y baja) de la cuenca donde se dejaron por un tiempo de 15 días (03-18 de enero de 2016); luego se repitió este mismo proceso en la parte oeste donde se dejaron 15 días más (19 de enero al 01 de febrero de 2016) para un total de un mes.

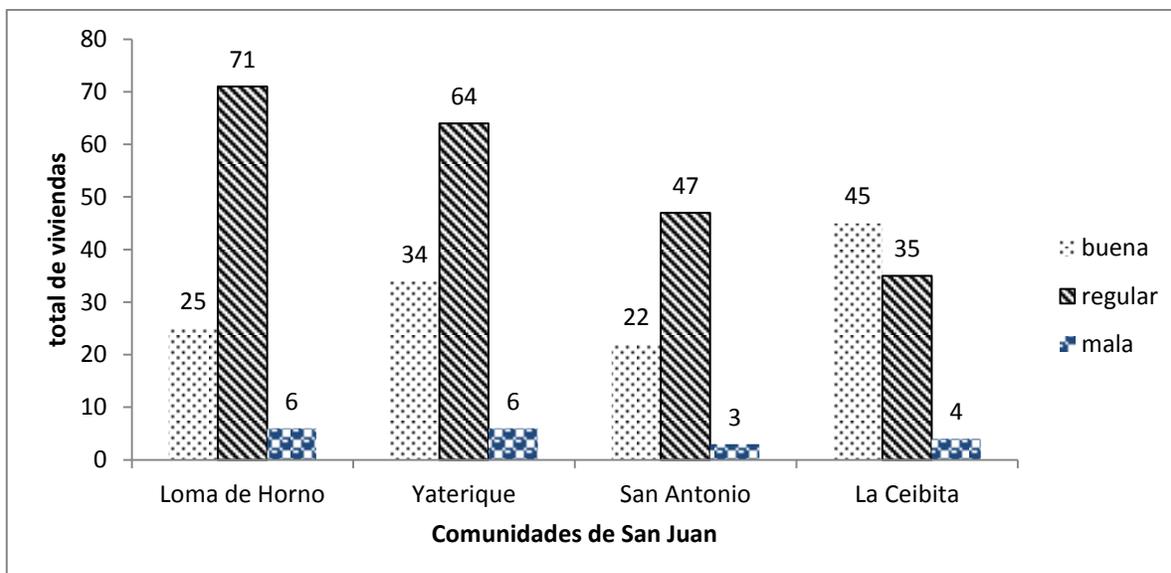
Figura 4. Estado en que se encuentran las viviendas de las aldeas de San Juan, Intibucá.

Para determinar el estado de las casas se tomaron en cuenta el estado del piso, puertas, ventanas, techo y paredes porque es la estructura principal de una vivienda y así determina si se encuentra en buen estado, regula o mala (Figura 4).

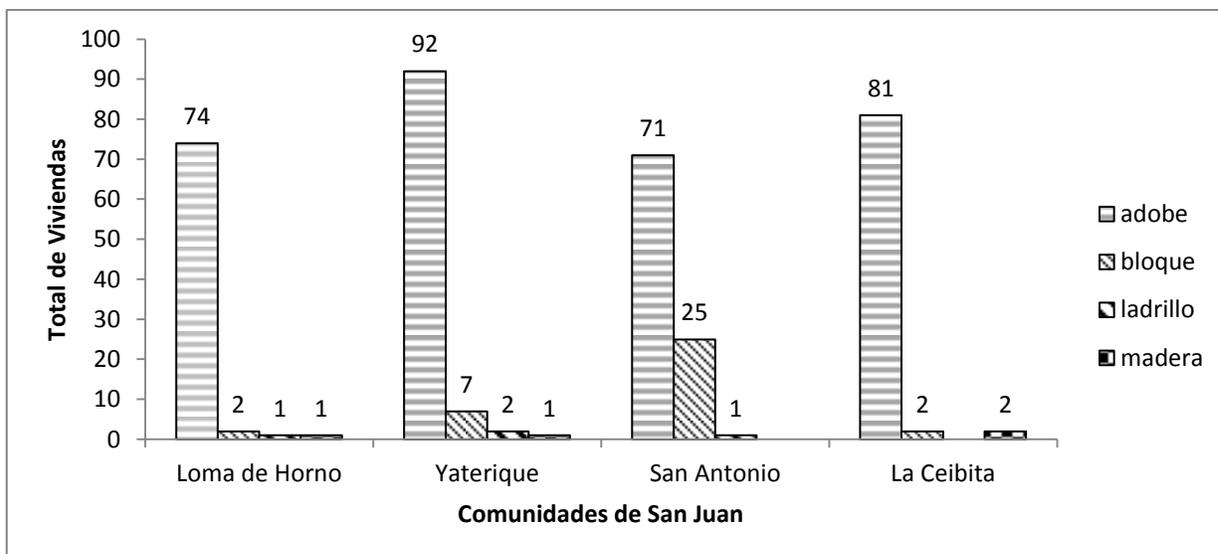
Figura 5. Materiales con las que están elaboradas las viviendas de las comunidades de San Juan, Intibucá.

En el recorrido del levantamiento de las encuestas se encontró que la mayoría de las viviendas están elaboradas de adobe por su bajo valor en comparación con el ladrillo o bloque y las personas pueden elaborar sus propias viviendas mientras que el bloque y ladrillo tiende a ser más costoso y de acceso más difícil para las personas de pocos ingresos económicos aunque sean de mayor duración (Figura 5).

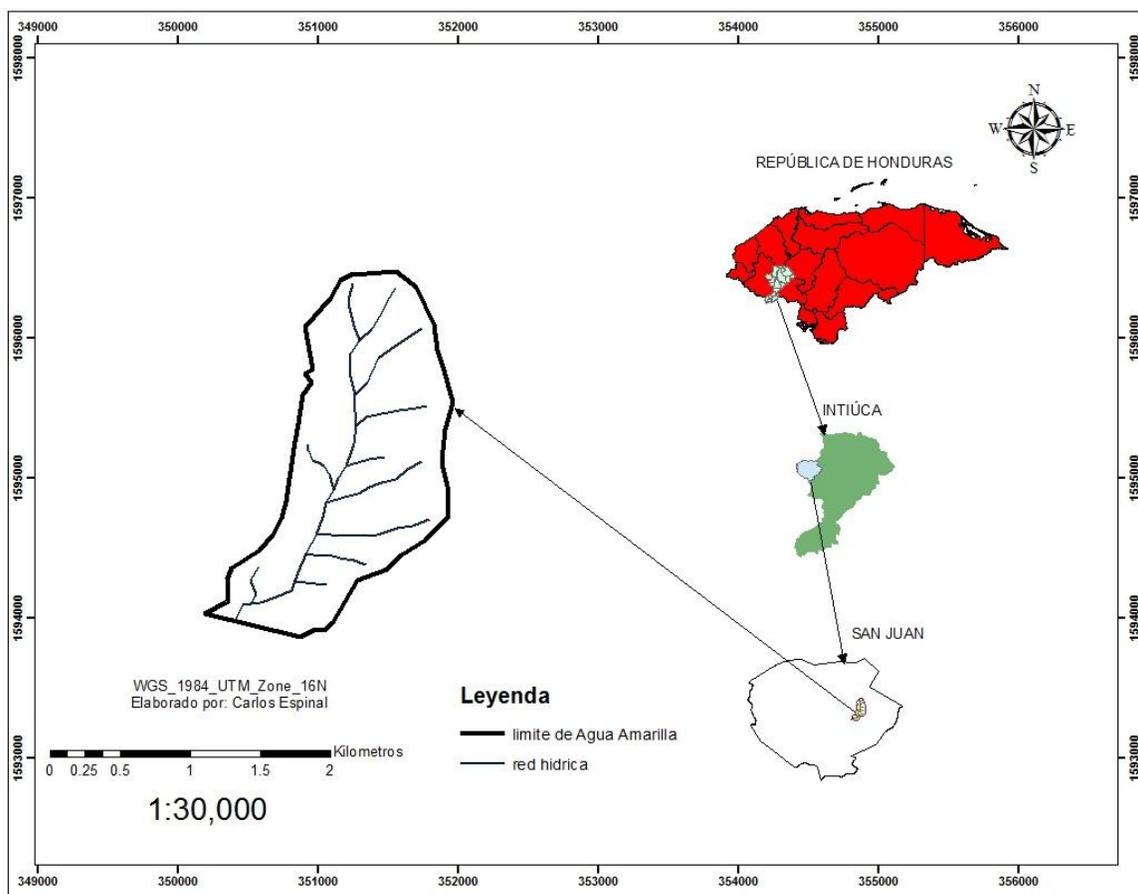
Figura 11. Mapa de red hidrográfica micro-cuenca Agua Amarilla de la comunidad de San Juan, Intibucá.

Según la declaratoria elaborada el 30 de enero del 2007 la microcuenca cuenta con un caudal permanente durante todo el año donde se aforo y calculo un promedio de 13.20 metros cúbicos por segundo la cual permite el abastecimiento de cuatro comunidades (Yaterique, Loma de Horno, Santo Tomas y La Ceibita), las cuales según el diagnóstico realizado en el año 2015-2016 cuentan con un total de 362 viviendas y poseen con su sistema de agua potable que provee el agua para el uso doméstico y agrícola. El caudal cuenta con un sistema de ramificación múltiple (Figura11).

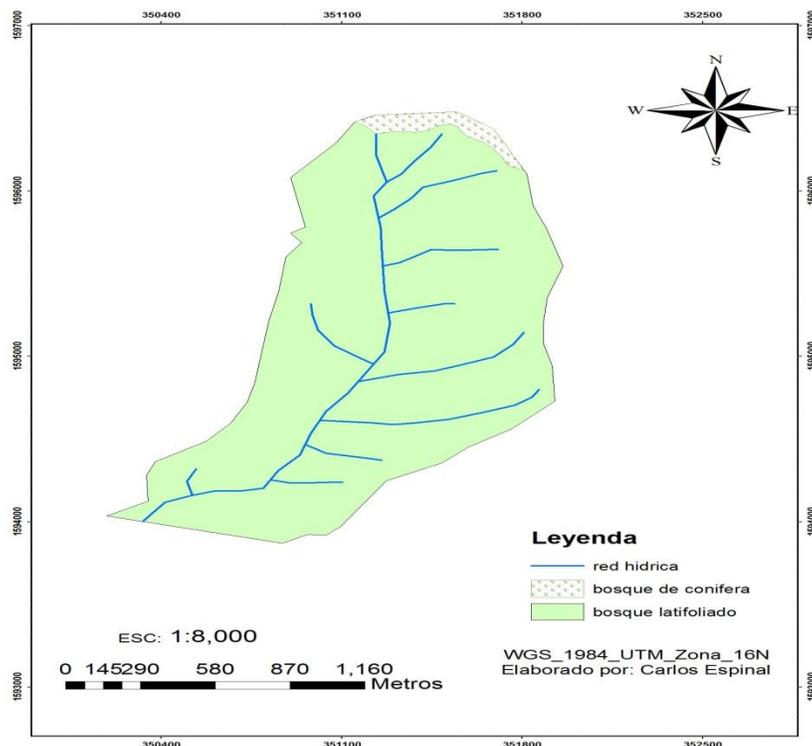
Figura 12. Mapa del uso actual de suelo de la micro-cuenca Agua Amarilla en la comunidad de San Juan, Intibucá.

En el recorrido de la Micro-cuenca Agua Amarilla posee un bosque predominante de conífera con una área de 238.15 hectáreas de bosque de conífera equivalente a 97.51% y el resto es una pequeña parcela de hoja ancha 6.09 hectáreas representando un 2.49%.

En el área de dicha microcuenca es una zona inalterada, en donde no se encuentra ningún uso agrícola, ganadero ni deforestación (Figura 12).

Para la elaboración del mapa de uso actual de suelo se realizaron caminatas por los límites de la microcuenca donde se determinó el área de bosque latifoliado y bosque de conífera mediante polígonos representados en los mapas (Figura 12)

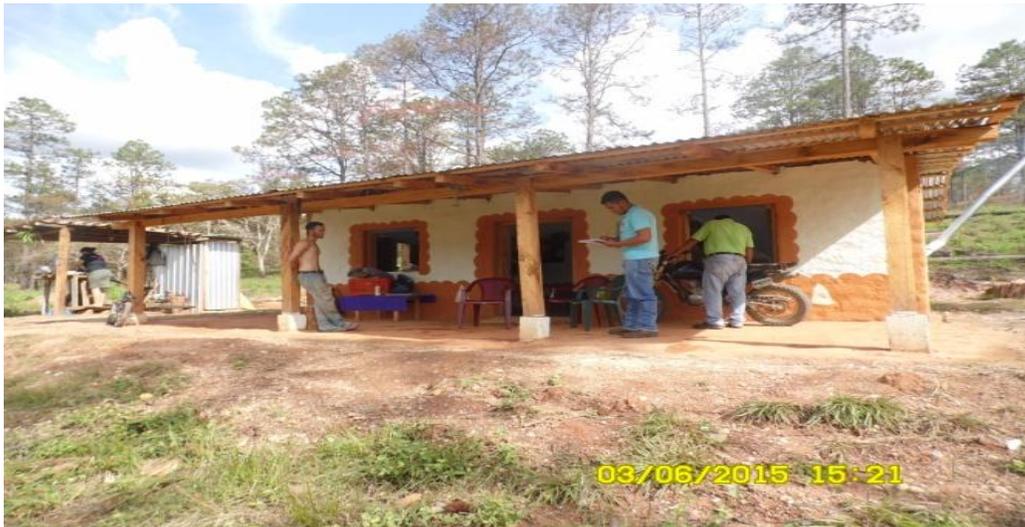
Colocación de trampas cámaras en la micro-cuenca Agua Amarilla.

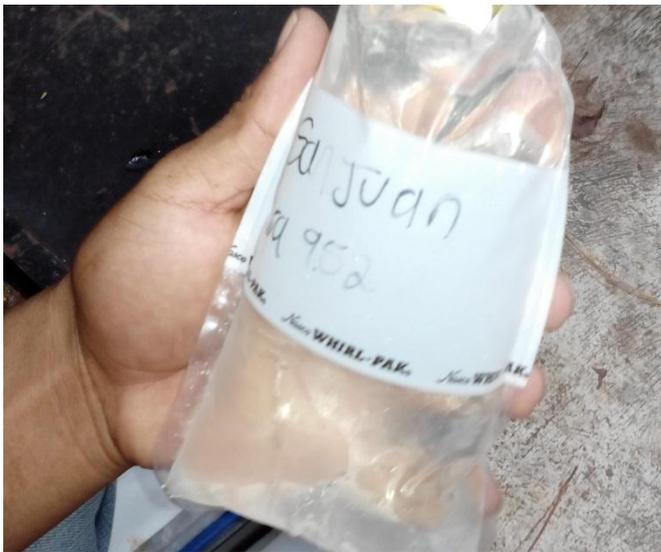
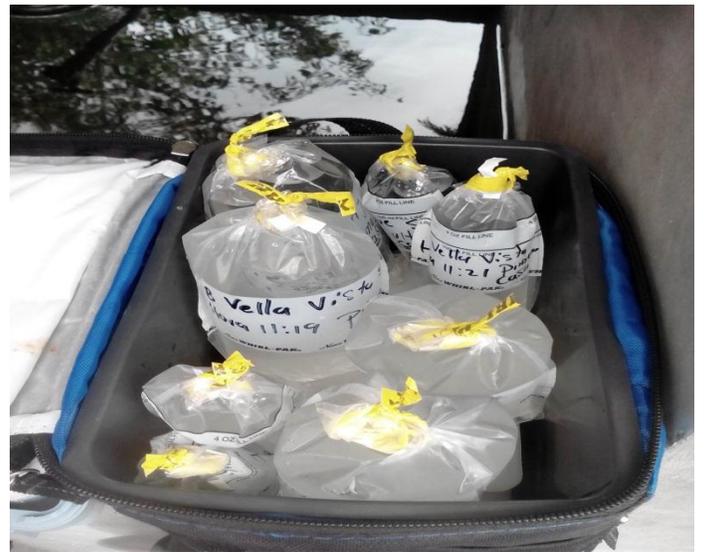
Resultado de las muestras de agua obtenidas de la micro-cuenca Agua Amarilla.

Para la parte del grifo inicial se realizó una esterilización donde se precedió a secar en su totalidad y luego ser quemado con pinzas alcohol y una gasa para eliminar la corrosión o cualquier tipo de contaminación, donde los resultados que se obtuvieron un total de 300 colonias de coliformes totales y 0 fecales (Cuadro 10).
